Ameler Marktkreuz in neuem Glanz

Jochen Lentz

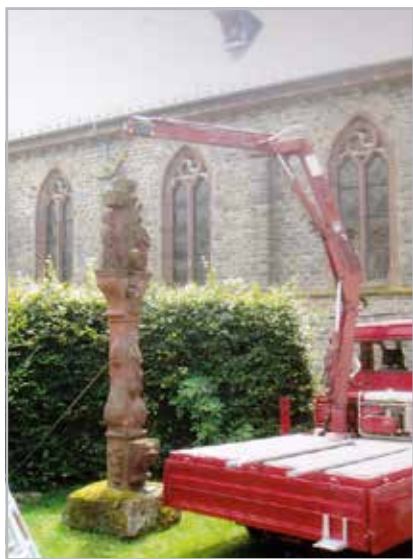
Vor dem Abbau war das Kreuz durch eine eisernerne Strebe gesichert, die am Boden in einen Steinblock eingelassen war. Ohne diese Sicherung wäre das Kreuz längst eingestürzt.

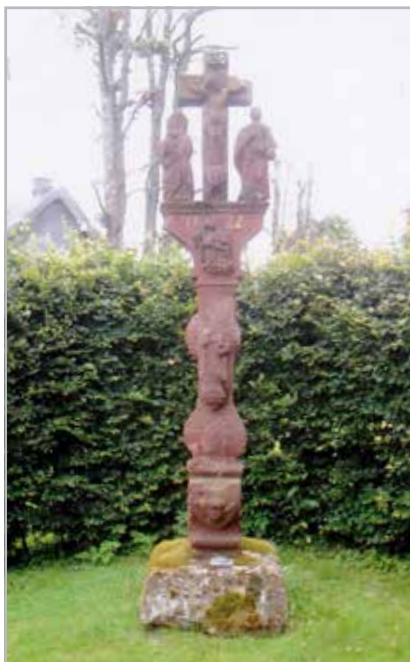
Zustand des Kreuzes im Juli 2016. (alle Fotos aus: Hartmann (A.), Bericht über die Restaurierung des sog. Marktkreuzes vor der Pfarrkirche in Amel Provinz Lüttich, Belgien, Oktober 2016.)

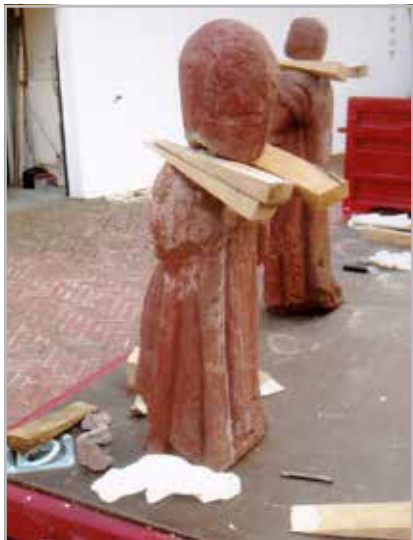
Bei den Assistenzfiguren waren die Köpfe abgebrochen. Sie wurden mit Edelstahldübeln versehen und in die Rumpfe der Figuren eingelassen. Dazu wurden die Köpfe mit Keilen ausgerichtet.

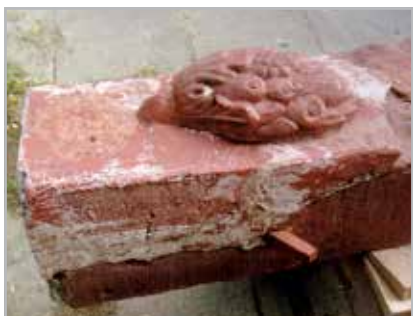
Erhebliche Teile des Kreuzes bestanden - wie hier - aus Ergänzungen, meist aus Mörtel.

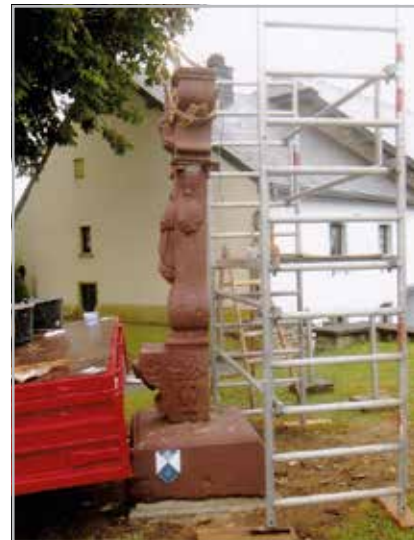
Das Kreuz ist nicht exakt rechtwinklig gefertigt. Daher wirkt die Anlage auch im neuen Zustand leicht versetzt.

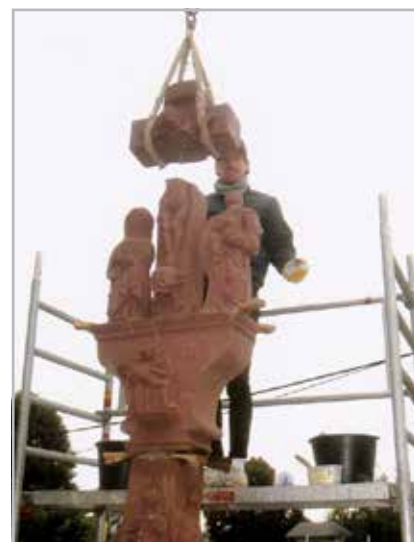
Das Aufsatzkreuz bestand ursprünglich sicher aus einem einzigen Werkstück, war aber wohl bereits in früherer Zeit auf Höhe des Brustkorbs der Christusfigur gebrochen.
